Adresse : **1 RUE LUDOVIC ROCHEFEUILLE**

Commune : **97441 STE SUZANNE**

Périmètre de repérage: **Maison à étage**

Rapport de l'état relatif à la présence de termites dans le bâtiment

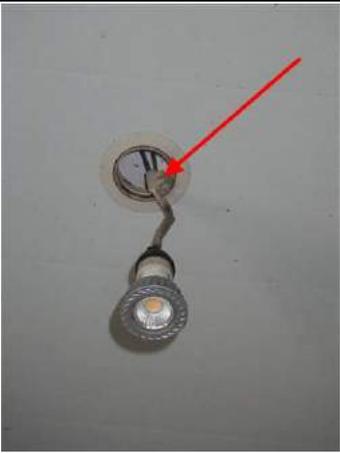
<p>Photo PhEle004 Libellé de l'anomalie : B7.3 d L'installation électrique comporte au moins une connexion avec une partie active nue sous tension accessible. Remarques : Présence de connexion de matériel électrique présentant des parties actives nues sous tension ; Faire intervenir un électricien qualifié afin de remplacer les matériels présentant des parties actives nues sous tension</p>

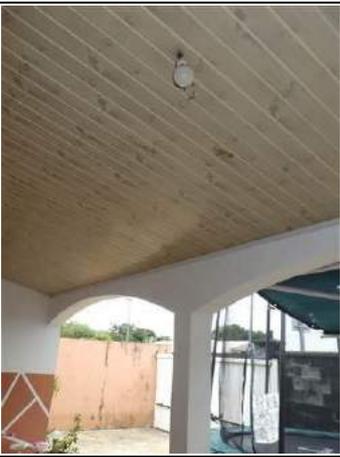
<p>Photo PhEle005 Libellé de l'anomalie : B8.3 b L'installation comporte au moins un matériel électrique inadapté à l'usage. Remarques : Présence de matériel électrique inadapté à l'usage ; Faire intervenir un électricien qualifié afin de remplacer les matériels inadaptés par du matériel autorisé</p>

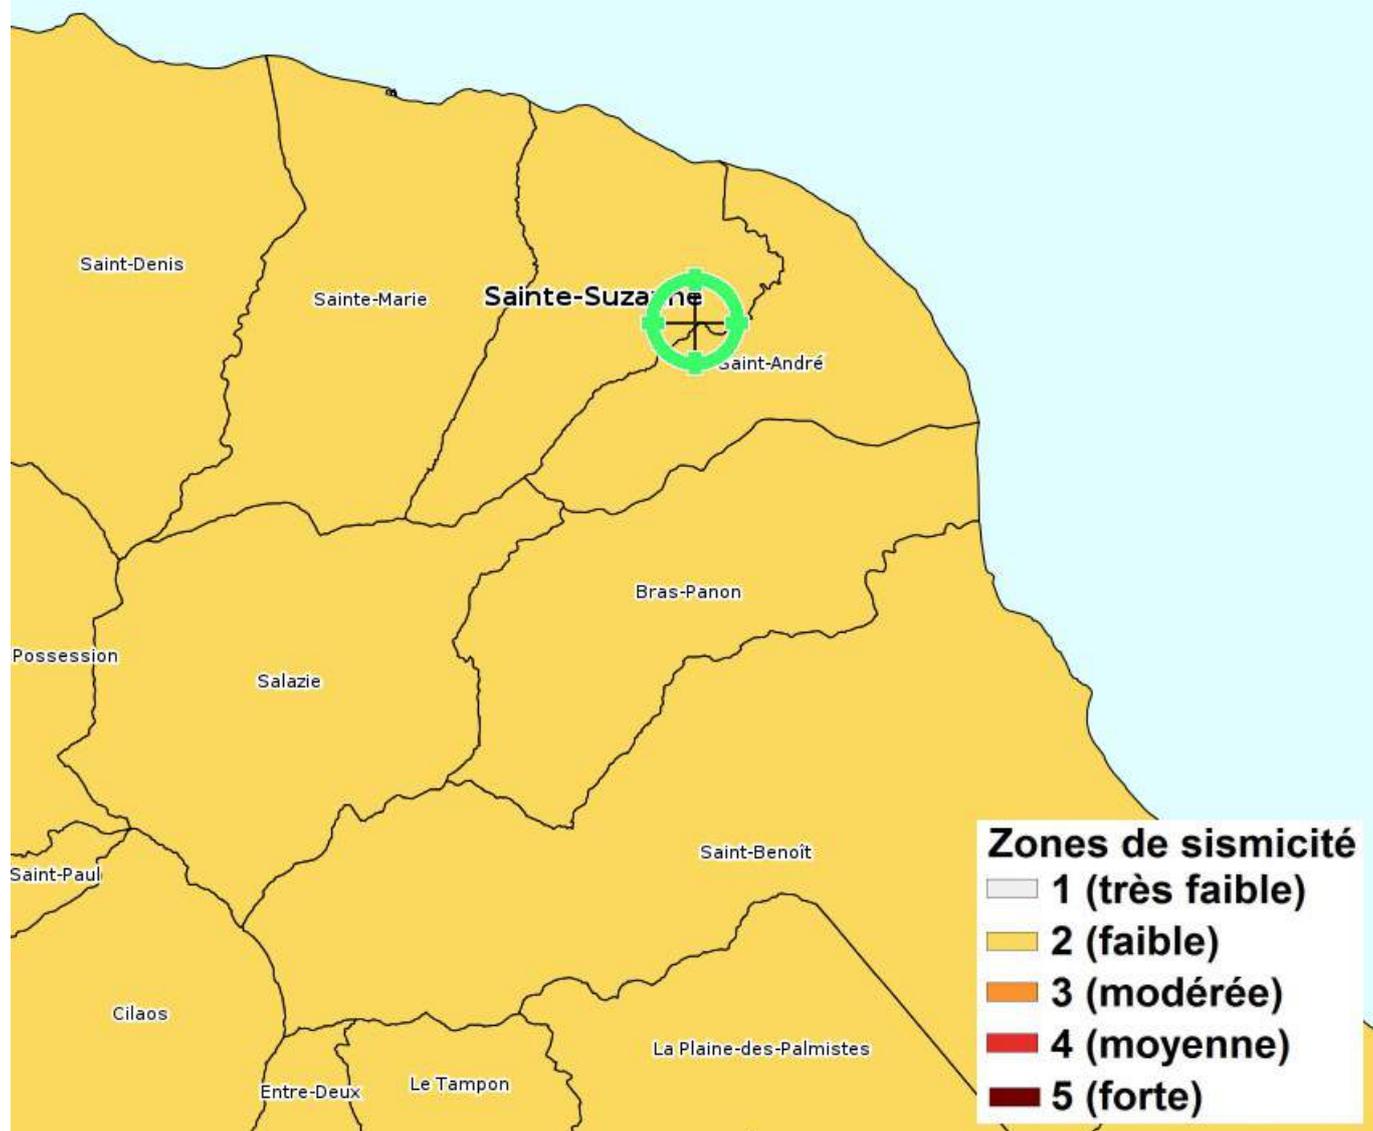
Zonage réglementaire sur la Sismicité : Zone 2 - Faible

Zones de sismicité

- 1 (très faible)
- 2 (faible)
- 3 (modérée)
- 4 (moyenne)
- 5 (forte)

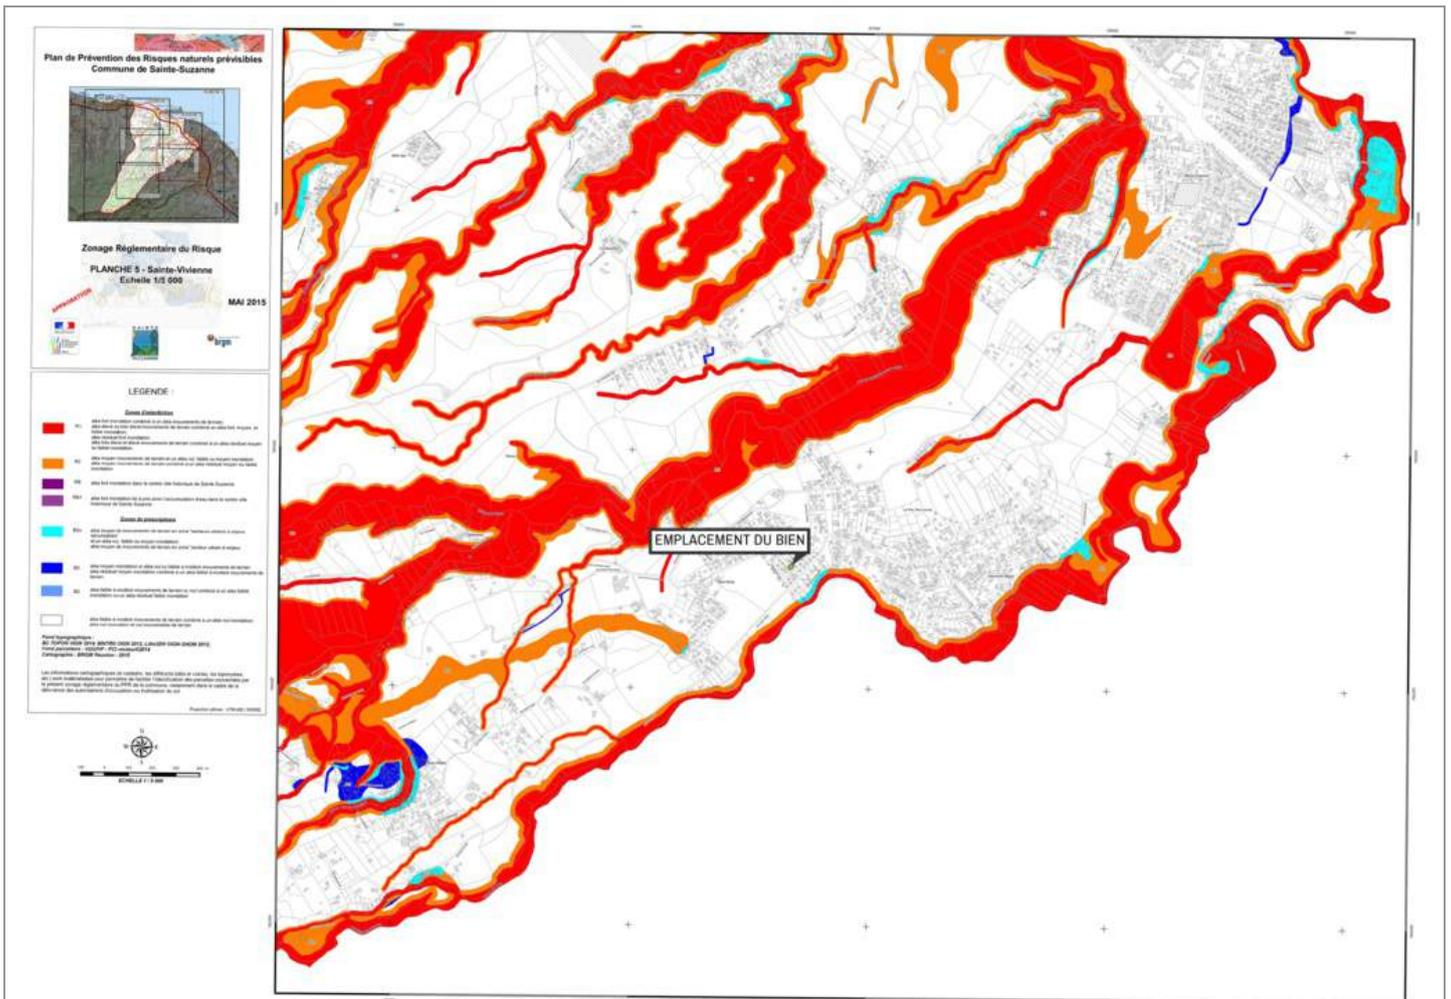
Multirisques

Inondation Approuvé le 26/06/2015

Mouvement de terrain Approuvé le 26/06/2015

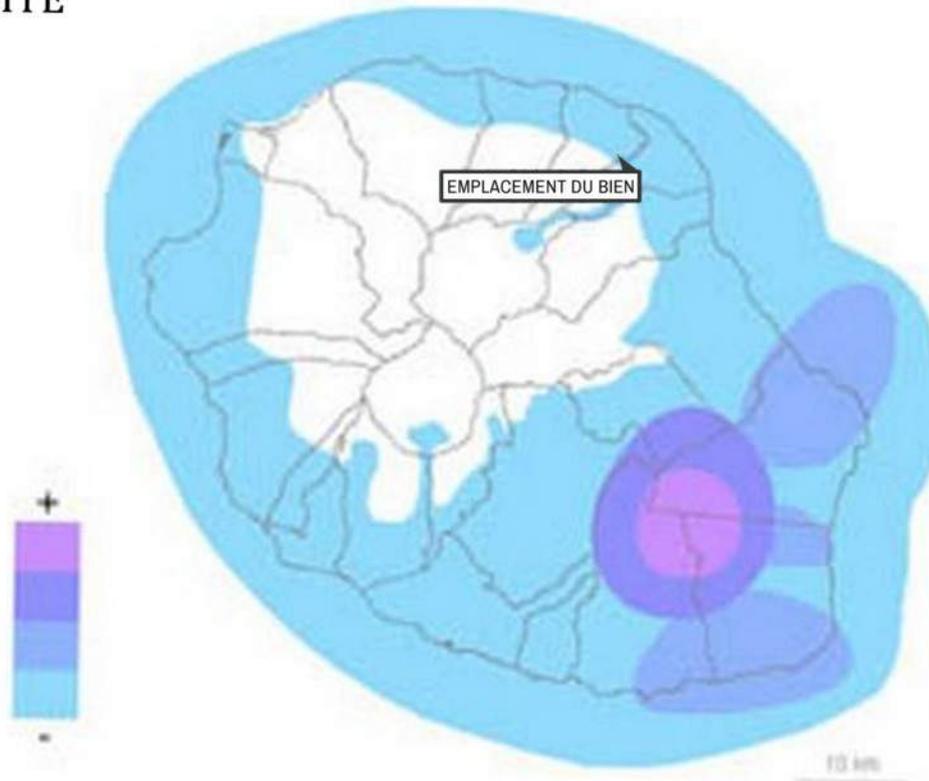
Carte
Eruption volcanique

Les produits de projection

RISQUES DE RETOMBÉES
DES CHEVEUX DE PÉLÉ
ET DENSITÉ

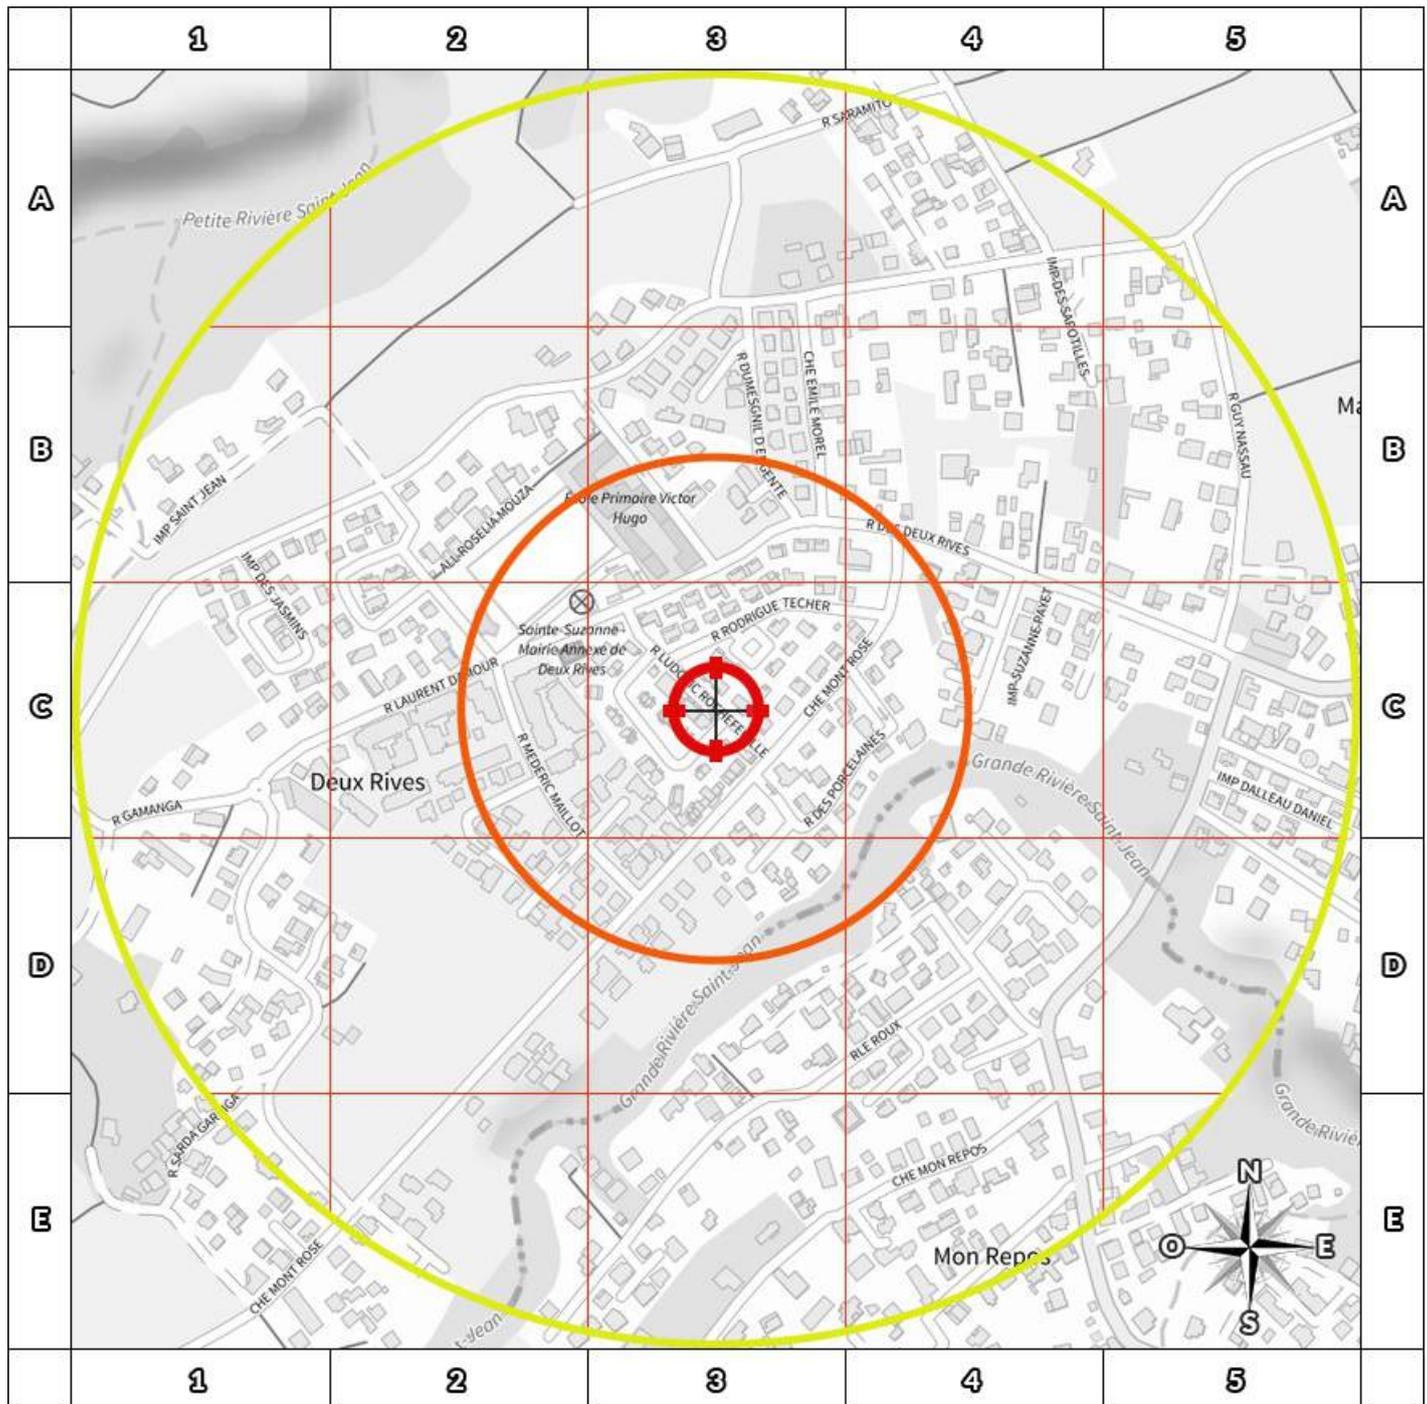
Cartographie des sites situés à moins de 200m du bien et à moins de 500m du bien

Dans un rayon de 200m autour du bien	Dans un rayon entre 200m et 500m du bien	Conclusion
		<p>A ce jour et selon les informations transmises par le BRGM et le MEDDE, il s'avère qu'à moins de 500m du bien :</p> <ul style="list-style-type: none"> ➔ 0 site pollué (ou potentiellement pollué) est répertorié par BASOL. ➔ 0 site industriel et activité de service est répertorié par BASIAS. ➔ 0 site est répertorié au total.
		<p>MEDIA IMMO 124, rue Louis Baudouin 91100 CORBEIL ESSONNES Tél. 01 60 90 88 85 SIRET 750 675 613 000 85</p> <p><i>Fait à Corbeil Essonnes, le 24/11/2023</i></p>
